## Техническое обследование

многоквартирного дома по адресу:

**г. Сорск, ул. Кирова, дом 23**

для выполнения работ по капитальному ремонту  
общедомового имущества по виду работ:

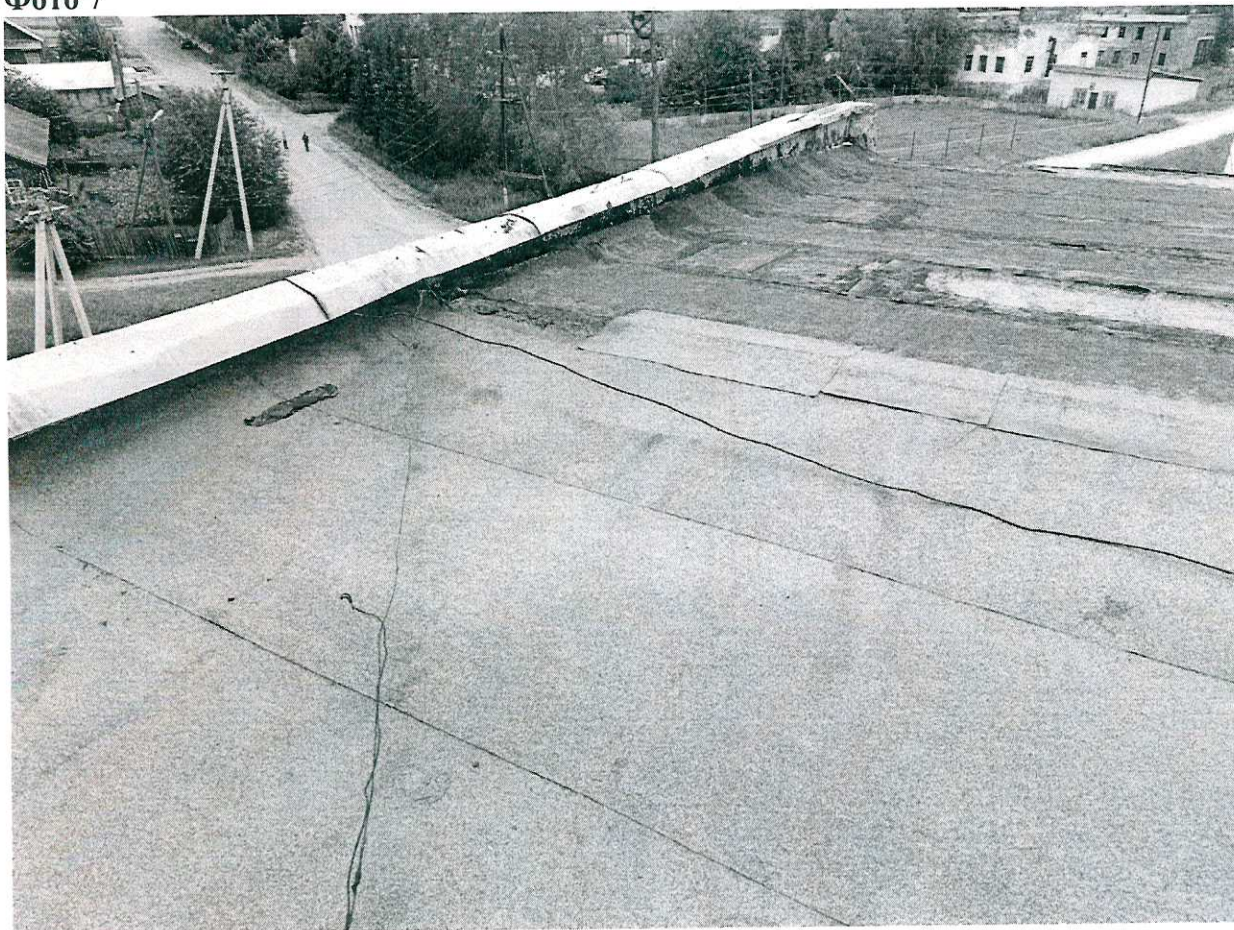
Фото 7

- Канализационные стояки выведены выше кровли см. Фото 7, частично имеют разрушение оголовков. Негерметично выполнено примыкание к ним.
